**I. A VIVENDA NO PLAN ESPECIAL DE PROTECCIÓN
E REHABILITACIÓN DA CIDADE HISTÓRICA DE SANTIAGO**

1.1 Premisas xerais

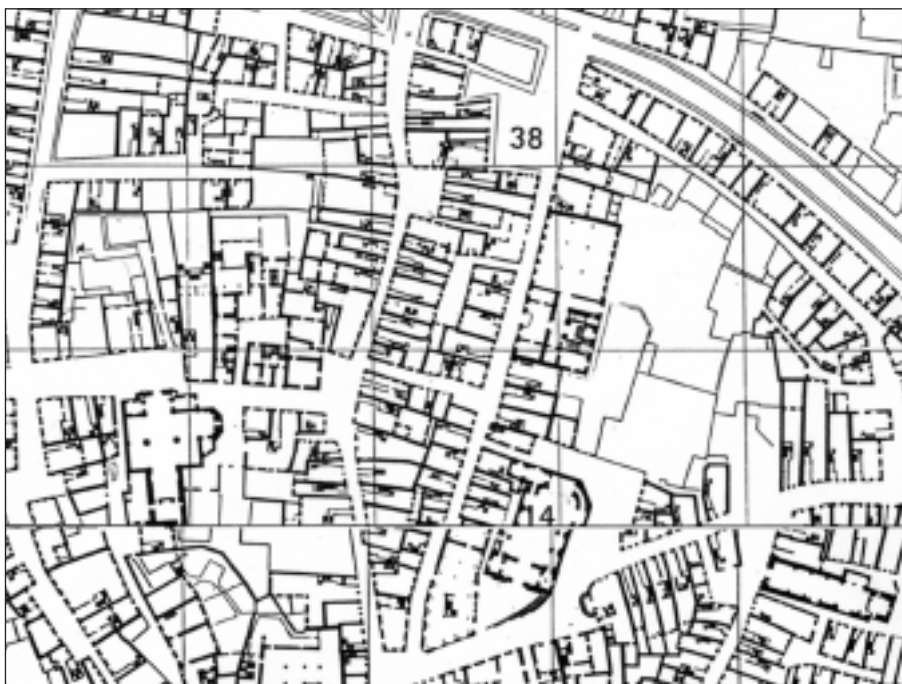
Plano Tipolóxico da cidade histórica de Santiago de Compostela. Oficina de Planeamiento, S.A.

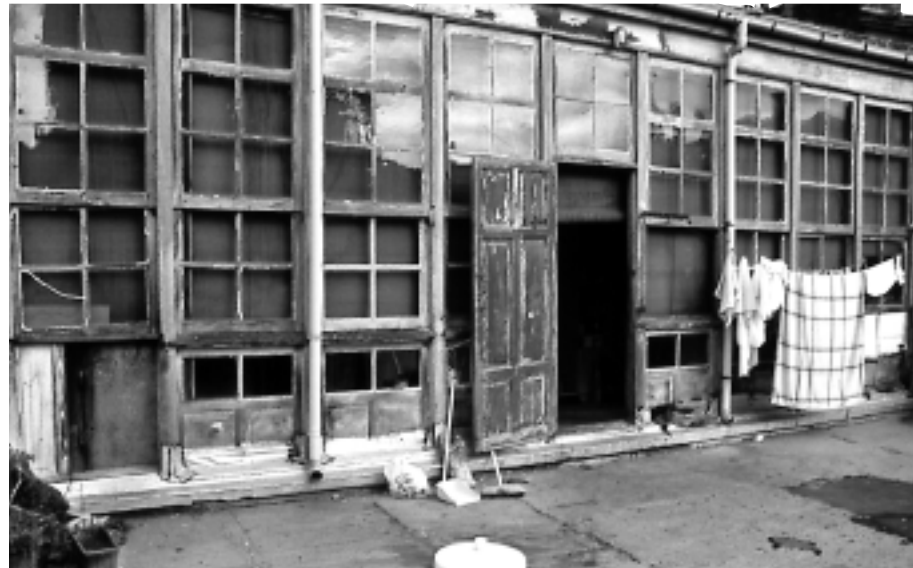
O 38,5% dos edificios atopábanse en 1990 en estado regular de conservación. Azotea na Rúa do Vilar.
